# XII FIP Congress

Borislav T. Tomasevic, B. Civ. Eng.

EXAMPLES FOR BEHAVIOR OF PRESTRESSED CONCRETE STRUCTURES  
EXPOSED IMPACT LOADING IN THE STAGE OF CONSTRUCTION AND WAY  
OF REPAIRING DAMAGED STRUCTURAL ELEMENTS

Washington, D.C., USA / May 29 - June 2, 1994

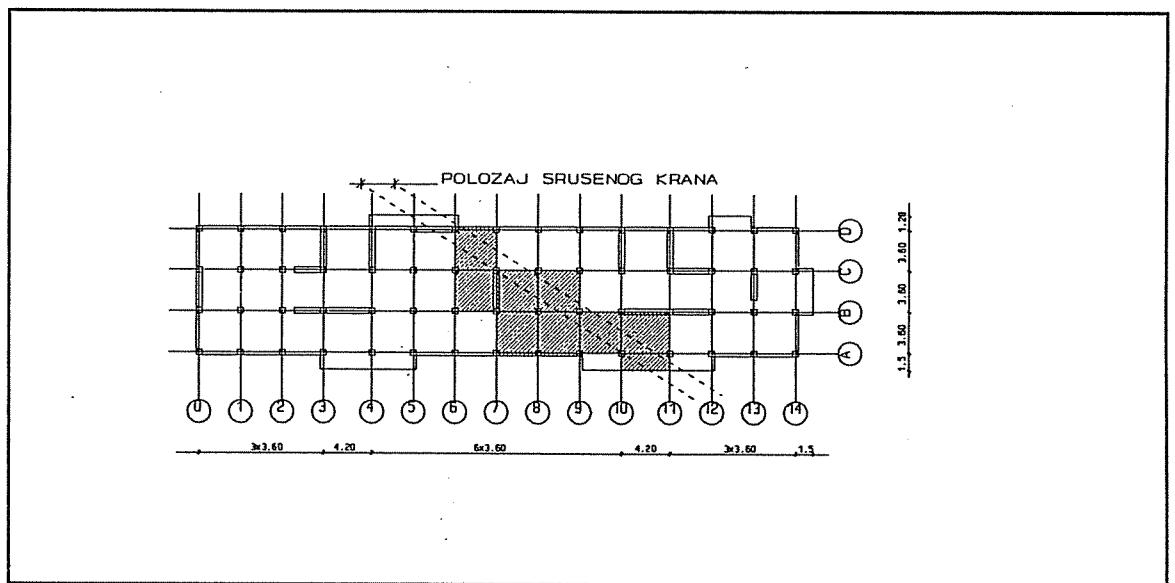
Sl.1 Dispozicija ostecenih konstruktivnih elemenata

Usled pada ruke kрана doslo je do ostecenja konstruktivnih elemenata nivoa iznad prizemlja koji su osenceni na sl. br. 1. Saradnici Instituta IMS na poziv izvodjaca radova izvršili su neophodna snimanja ostecenja. Sva pojedinačna ostecenja detaljno su prikazana u posebnom Elaboratu /3/, a ovde se zbog celovitosti daje prikaz samo tipova ostecenja.

Kod normalnih tavanica ostecenja se krecu od potpuno srusene tavanice u polju B-C/7-8 do manjih okružna ivicnih rebara, dok je konzolna tavanica u polju A/10-11 potpuno unistena.

Ivicni nosaci (D/5-6 i D/6-7) usled direktnog udarca ruke kрана, pomereni su sa mesta ugradjivanja.

Ostecenja stubova sastoje se od "okrnjenih" glava stubova na kontaktu sa ostecenim prethodno nabrojanim konstruktivnim elementima i prslina na glavi stuba D/11, s tim sto je vertikalnost stubova u oba ortogonalna pravca zadržana i nakon pada ruke kрана.

Montazni zid za ukrućenje u osi 7/B-C pomeren je iz vertikale ali nije srušen, posto su donji ankeri u momentu pada ruke kрана bili zavareni, a gornji prolaze između kablova.
